Centre  
d'Expertise du  
Bâtiment et des  
Travaux  
Publics

N° de dossier: C613.1.788

Affaire: Fort de BRON Réfection du merlon de protection des voûtes

Description: schéma de principe du massif drainant et géomembrane.

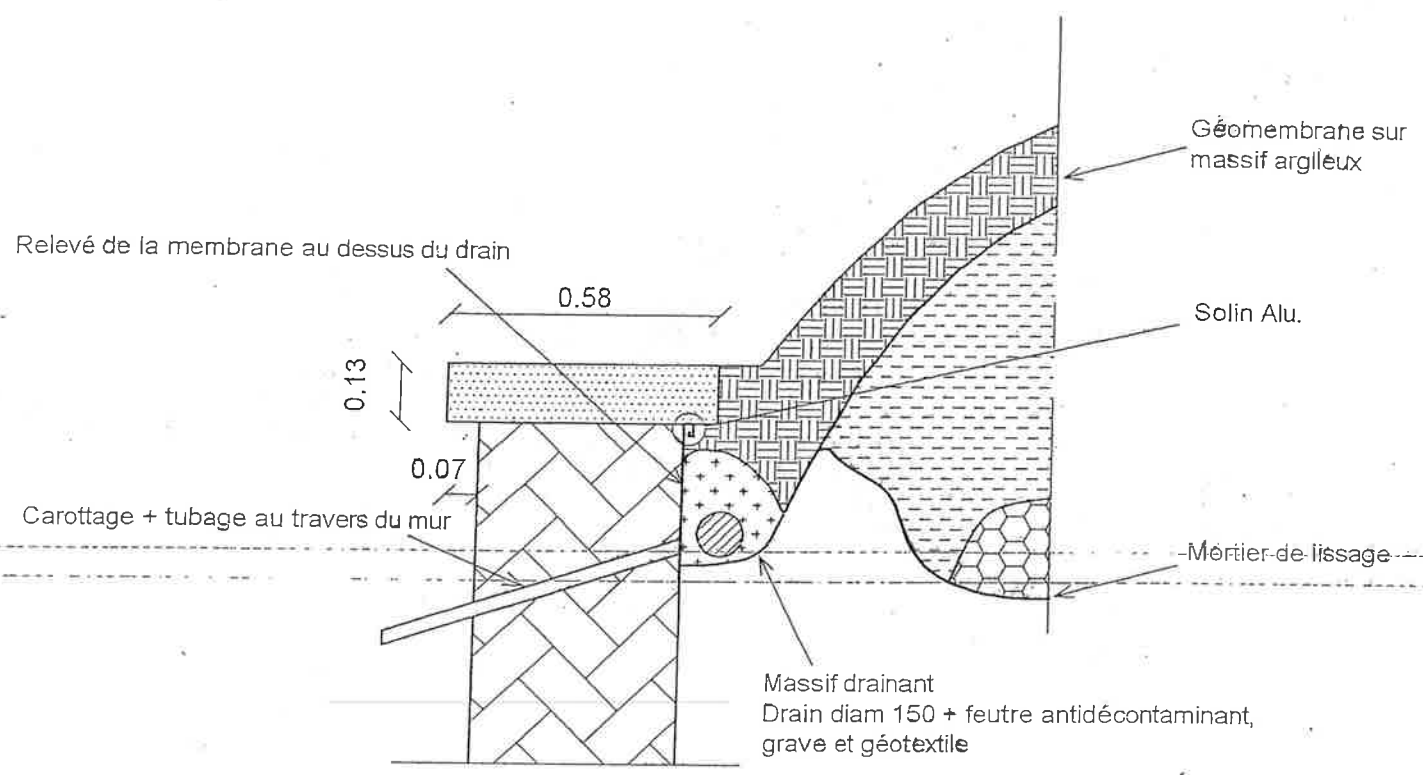
Couvertine calcaire
-

Moellons de roche calcaire ocre jaune
-

Terre végétale
-

Couche d'argile
-

Grève 0/80
